**IDENTIFIKASI KERUSAKAN PANTAI
KABUPATEN BENGKULU TENGAH PROVINSI BENGKULU**
Fadilah¹⁾*, Suripin²⁾, Dwi P Sasongko³⁾

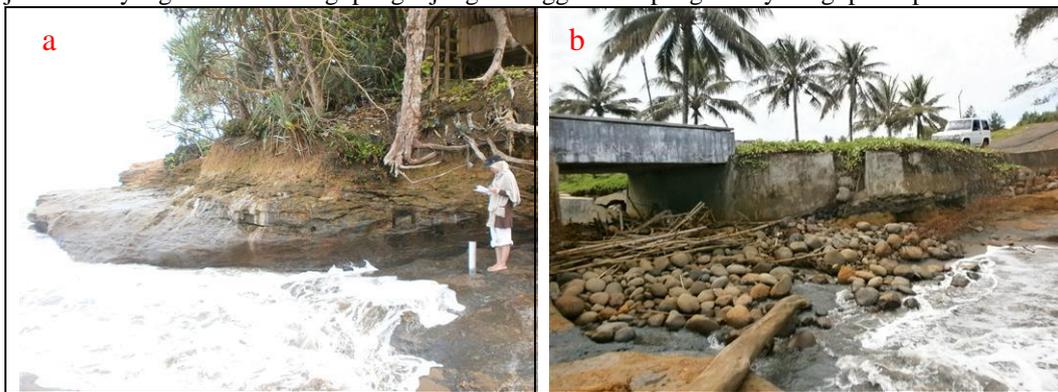
Proses abrasi dan kerusakan pantai ini terjadi di lokasi objek wisata daerah Sungai Suci. Hal ini disebabkan oleh terjangan ombak pada tebing batuan di sepanjang lokasi objek wisata dan hampir mencapai ketinggian 2 (dua) meter dari dasar tebing pada keadaan pasang (gambar 2.a).

Abrasi terparah terjadi pada dengan koordinat S : $03^{\circ} 43' 24,8''$ dan E : $102^{\circ} 14' 20,6''$. Pada titik ini abrasi hampir memutuskan jembatan jalan daerah yang digunakan sebagai jalan perlewatan pengunjung objek wisata Sungai Suci (Gambar 2.b). Penyebab utama peristiwa ini karena bangunan pantai di sekitar jembatan tersebut telah mengalami kerusakan akibat kurang mampu menahan besarnya laju gelombang pantai sehingga saat ini bangunan pantai tersebut hanya terlihat sebagai batuan besar yang berserakan dengan kawat-kawat berkarat yang bentuknya sudah tidak beraturan. Menurut Suwarsono (2011), kecepatan abrasi di pantai Bengkulu Utara yang berbatasan

dengan Bengkulu Tengah maksimum mencapai 2,5 m pertahun. Selain itu pemerintah setempat juga kurang memperhatikan hal tersebut padahal akses masuk ke lokasi wisata Sungai Suci jumlahnya sangat terbatas dan semakin memprihatinkan.

Berdasarkan informasi yang diperoleh dari Dinas Pekerjaan Umum Provinsi Bengkulu, bangunan pantai di sekitar jembatan ini dibangun sekitar tahun 1990-an berupa bangunan pantai *Revetment*. *Revetment* adalah bangunan yang dibangun pada garis pantai dan digunakan untuk melindungi pantai dai serangan gelombang dan limpasan gelombang (*overtopping*) ke darat (Triatmodjo, 2012). *Revetment* mempunyai sisi miring dan bisa terbuat dari tumpukan batu atau bronjong, sehingga lebih fleksibel dan dapat menyesuaikan diri terhadap gerusan di kaki bangunan. Namun dikarenakan pekerjaan bangunan pantai ini sudah lama dilakukan maka data mengenai pembangunan *revetment* tidak dapat dilengkapi dengan baik.

Gambar 2. Abrasi dan Kerusakan Bangunan Pantai di Lokasi Wisata Sungai Suci ;
a. Koordinat abrasi cukup parah, b. Kerusakan bangunan pantai sekitar jembatan

Adapun penanganan yang dilakukan untuk peristiwa abrasi dan kerusakan bangunan pantai di lokasi objek wisata Sungai Suci ini adalah dengan membangun bangunan pantai kembali, melalui analisa survei awal untuk menentukan bangunan pantai yang tepat pada lokasi tersebut. Perlindungan pantai buatan secara fisik berupa struktur bangunan pantai ini penting mengingat kerusakan yang terjadi cukup parah sehingga membutuhkan penanganan yang segera. Selain itu wilayah yang mengalami proses abrasi secara terus menerus ini merupakan lokasi objek wisata yang ramai didatangi pengunjung sehingga besar pengaruhnya bagi pendapatan daerah setempat.

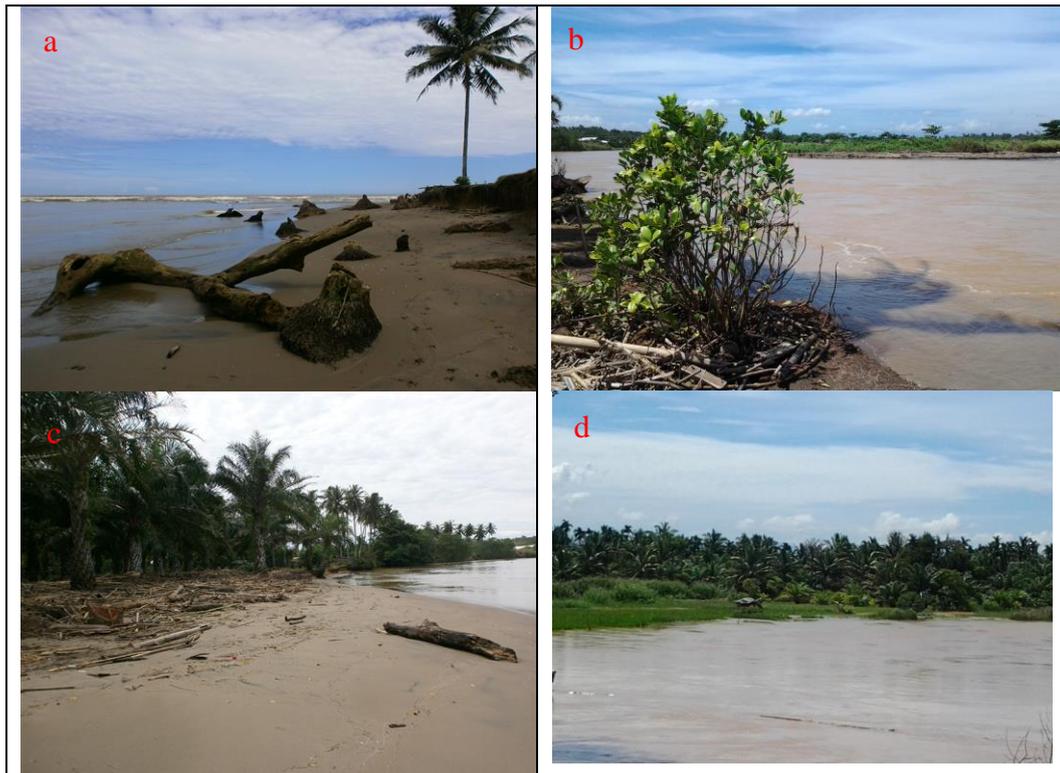
Pelebaran muara ini terjadi di anak Sungai Muara Bangkahulu. Penyebabnya adalah terjadi alih fungsi lahan di sekitar muara dari hutan bakau/ mangrove menjadi kebun sawit milik penduduk. Dengan keberadaan kebun sawit ini menyebabkan daya ikat tanah/ lahan di sekitar muara menjadi menurun sehingga proses erosi dapat terjadi dengan mudah. Erosi pantai dapat terjadi akibat tidak stabilnya suplay dan kehilangan sedimen sepanjang pantai (Setyandito, 2007).

Salah satu lokasi yang cukup parah adalah pada koordinat S : 03° 41' 01,6" dan E : 102° 14' 15,9". Pada titik ini ketebalan pengikisan akibat erosi mencapai ± 63 cm, sekitar di atas lutut orang dewasa (Gambar 3.a). Di titik lain ditemukan pula beberapa tanaman bakau/ mangrove yang masih tersisa, letaknya di pinggir muara anak Sungai Muara Bangkahulu (Gambar 3.b). Berdasarkan karakter morfologinya, jenis mangrove di lokasi tersebut adalah *Avicennia* sp. Alasan penduduk setempat mengalih fungsikan tutupan lahan pelindung pantai tersebut menjadi perkebunan sawit disebabkan nilai jual buah sawit yang semakin meningkat di wilayah Bengkulu, yaitu rata-rata Rp 1.500,- per kilogram. Harga jual ini dirasakan masyarakat setempat dapat meningkatkan perekonomian keluarga sehingga mata pencaharian sebelumnya sebagai nelayan sudah jarang dilakukan, tanpa mengindahkan kaidah lingkungan yang baik. Gambar 3.c dan Gambar 3.d merupakan salah satu perkebunan sawit milik penduduk setempat.

Gambar 3. Erosi dan Alih fungsi lahan di Muara Anak Sungai Muara Bangkahulu ; a. Ketebalan erosi, b. Mangrove yang tersisa, c dan d. Perkebunan sawit penduduk lokal

Dengan gambaran keadaan terkini pada lokasi muara anak Sungai Muara Bangkahulu ini, perlu dilakukan penanaman kembali vegetasi pelindung pantai sebagai upaya mencegah bertambahnya proses erosi di sekitar muara. Berdasarkan Peta Tutupan Lahan dan Kawasan Hutan dalam Lampiran I Peraturan Daerah Provinsi Bengkulu tentang Rencana Tata Ruang Wilayah Provinsi Bengkulu 2012-2032, terdapat beberapa lokasi di sekitar pantai dan pesisir Bengkulu Tengah yang diupayakan untuk penanaman kembali.

Selain itu perlindungan buatan untuk menahan laju erosi di lokasi ini berupa bangunan pantai *Groin*. *Groin* adalah bangunan pelindung pantai yang biasanya dibuat tegak lurus garis pantai, dan berfungsi untuk menahan transpor sedimen sepanjang pantai, sehingga bisa mengurangi/ menghentikan erosi yang terjadi. Bangunan ini juga bisa digunakan untuk menahan masuknya transpor sedimen sepanjang pantai ke pelabuhan atau muara sungai (Triatmodjo, 2012). Diperlukan juga kerjasama yang baik dari berbagai pihak yang terkait karena seperti yang telah diketahui bahwa penanganan wilayah pantai merupakan keterlibatan dari banyak institusi.

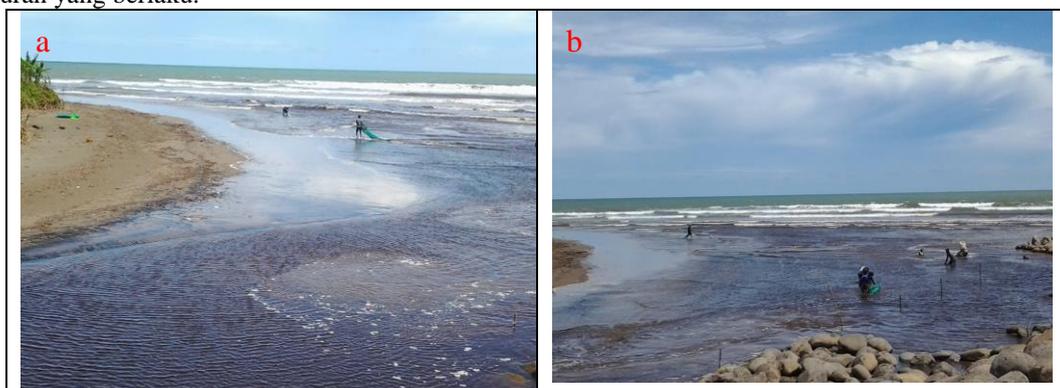
Perairan pantai yang mengalami pencemaran terjadi di muara anak Sungai A (terdapat beberapa penyebutan nama yang berbeda pada sungai ini). Penyebab pencemaran ini oleh limbah pencucian batubara dari 5 (lima) perusahaan tambang batubara di Kabupaten Bengkulu Tengah, yaitu PT. Danau Mas Hitam (DMH), PT. Kusuma Raya, PT. Bukit Sunur, PT. Ratu Samban, PT. Bengkulu Energi yang dialirkan ke sungai ini.

Lokasi pencemaran pantai oleh limbah pencucian batubara ini berada pada koordinat S : 03° 41' 45,7" dan E : 102° 14' 40,6". Perairan muara ini terlihat berwarna hitam akibat adanya batubara. Pada Gambar 4.a dan Gambar 4.b dapat ditunjukkan kegiatan masyarakat lokal yang sedang melakukan penambangan tradisional batubara menggunakan ayakan secara manual. Hal ini mereka lakukan untuk mengharapkan keuntungan dari penjualan kembali batubara sisa pencucian batubara dari perusahaan tambang batubara yang beroperasi di Kabupaten Bengkulu Tengah. Berdasarkan wawancara dengan penduduk lokal yang sedang melakukan penambangan tradisional tersebut, batubara hasil penambangan ini dapat dijual kembali dengan harga Rp 12.000,- per karung beras ukuran 20 kg kepada agen pengumpul.

Gambar 4. Pencemaran Perairan Pantai oleh Penambangan Tradisional Batubara di Muara Anak Sungai A

Keberadaan para penambang tradisional ini menunjukkan adanya pencemaran yang terjadi di muara anak Sungai A sehingga diperlukan ketegasan sikap dari Pemerintah Daerah setempat untuk dapat menindak lanjuti hal tersebut. Pengawasan yang lebih baik juga perlu dilakukan terhadap Perusahaan Tambang batubara yang mengalirkan limbah batubaranya ke sungai A, agar tahapan operasional eksplorasi batubara dapat sesuai dengan ijin dan peraturan yang berlaku.
